## ***Restauration de la structure du retable de Saint-Etienne***

***Réalisée Mr.G.Tournillon - 84290 Ste-Cécile-Les-Vignes***

## ***Restauration des bois doré et de la polychromie***

## ***Restauration des panneaux de la vie du Saint***

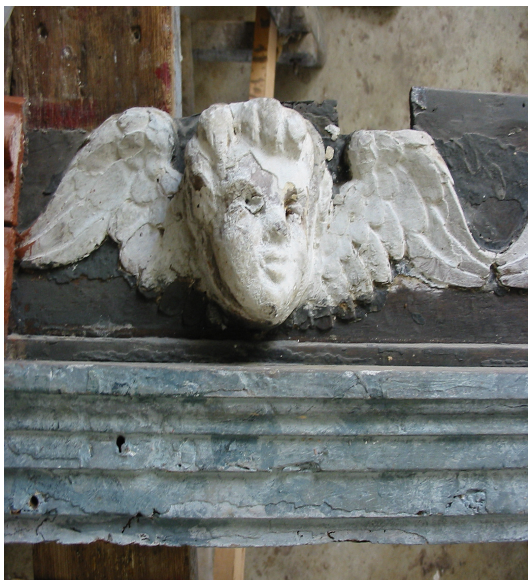
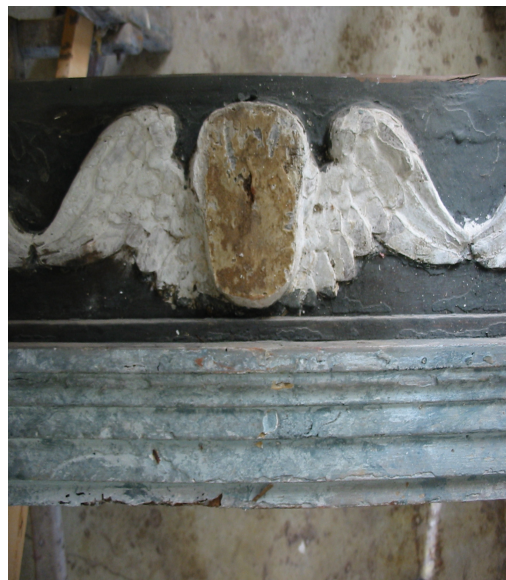
Une attaque d'insectes xylophages importante sur les parties de bois avait engendré l'affaiblissement de certaines pièces entraînant des lacunes. Lors du dernier remontage qui a probablement dû s'opérer durant la seconde guerre mondiale, l'emploi de clous avait causé des dégâts importants : des éclats divers sur la structure et le blocage des supports de peinture avaient généré des retraits et des fentes sur les supports ainsi que des soulèvements de la couche picturale.

Une partie des éléments sculptés n'avait pas été remontés à leurs emplacements d'origine, notamment la plupart des visages d'anges et certains des pilastres. Les assemblages de bois d'origine (tenons et mortaises) avaient été parfois remplacés par des clous soit parce que les assemblages étaient altérés par des insectes soit parce qu'ils avaient été cassés lors du précédent remontage. Certaines moulures ne sont pas d'origine, vraisemblablement pour remplacer des éléments disparus ou trop dégradés. Ainsi, il manquait par exemple trois visages d'anges.

*Détails de têtes d'anges et de la structure avant la restauration*

Elle a consisté en la consolidation des bois vermoulus par une résine époxyque de faible viscosité qui après injection dans le bois durcit et renforce ainsi sa structure. De plus des éléments ont été remplacés puis assemblés car ceux d'origine étaient beaucoup trop détériorés. Des greffes ont été apposées sur certaines parties, de nombreux clous ont été enlevés pour les remplacer par des tenons et mortaises comme dans la structure initiale.

Certains visages d'anges avaient disparus, ou étaient complètement vermoulus ainsi les restaurateurs les ont sculptés indépendamment des ailes et collés. Les ajustements ont été réalisés à la gouge afin d'épouser parfaitement la forme de l'emplacement initial tout en laissant assez d'espace pour la future polychromie.

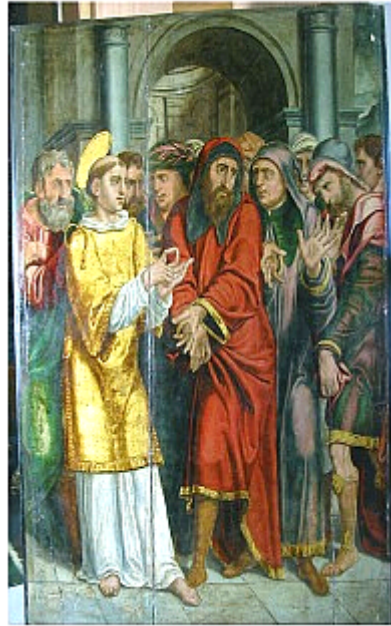
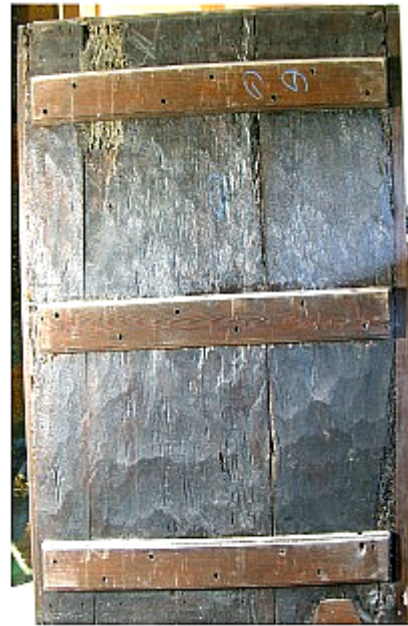
Sur les huit tableaux qui composent la vie du saint, il y avait d'importantes zones de lacunes picturales.

Ces zones furent repeintes à plusieurs reprises (dont durant les dernières restaurations, probablement autour des années 1940), dénaturant ainsi l'aspect initial des expressions faciales des personnages. De plus, les tableaux étaient grossièrement mastiqués pour cacher le soulèvement des différentes lamelles de chêne qui les composaient.

La surface des tableaux était très encrassée et couverte d'un vernis légèrement jauni, qui donnait au retable un aspect très terne.

Vue d'ensemble avant traitement

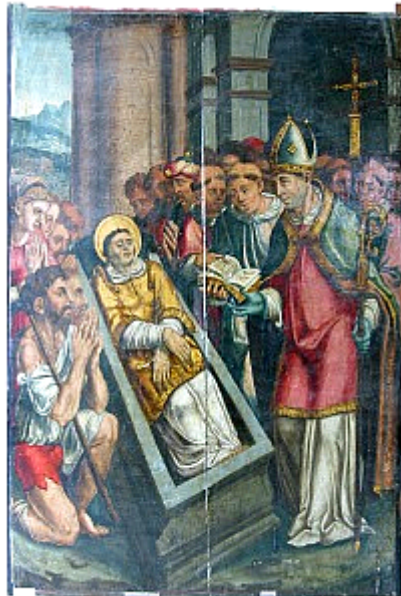
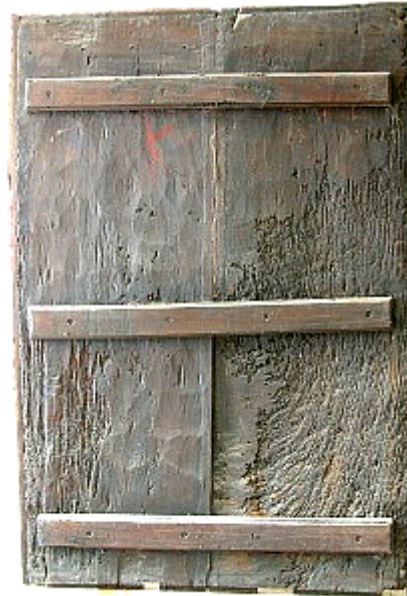
Le support était lui aussi fortement fragilisé par l'attaque d'insectes xylophages formant des galeries sous la couche picturale et décollant ainsi ces dernières.

Revers du tableau avant traitement
