## ***Restauration de la structure du retable de Saint-Etienne***

***Réalisée Mr.G.Tournillon - 84290 Ste-Cécile-Les-Vignes***

## ***Restauration des bois doré et de la polychromie***

## ***Restauration des panneaux de la vie du Saint***

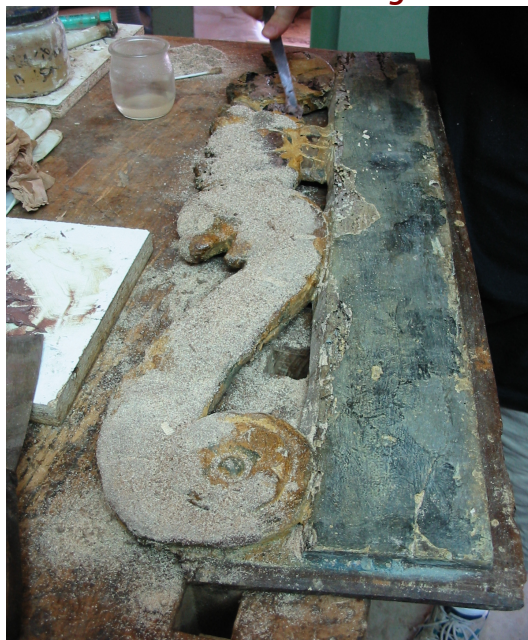
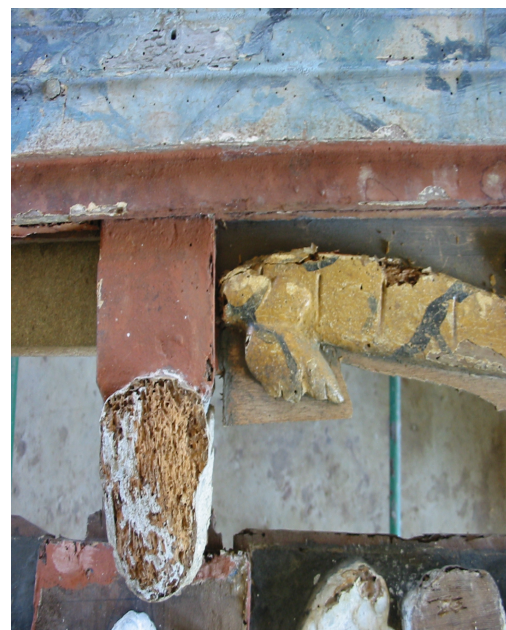
Une attaque d'insectes xylophages importante sur les parties de bois avait engendré l'affaiblissement de certaines pièces entraînant des lacunes. Lors du dernier remontage qui a probablement dû s'opérer durant la seconde guerre mondiale, l'emploi de clous avait causé des dégâts importants : des éclats divers sur la structure et le blocage des supports de peinture avaient généré des retraits et des fentes sur les supports ainsi que des soulèvements de la couche picturale.

Une partie des éléments sculptés n'avait pas été remontés à leurs emplacements d'origine, notamment la plupart des visages d'anges et certains des pilastres. Les assemblages de bois d'origine (tenons et mortaises) avaient été parfois remplacés par des clous soit parce que les assemblages étaient altérés par des insectes soit parce qu'ils avaient été cassés lors du précédent remontage. Certaines moulures ne sont pas d'origine, vraisemblablement pour remplacer des éléments disparus ou trop dégradés. Ainsi, il manquait par exemple trois visages d'anges.

*Détails de têtes d'anges et de la structure avant la restauration*

Elle a consisté en la consolidation des bois vermoulus par une résine époxyque de faible viscosité qui après injection dans le bois durcit et renforce ainsi sa structure. De plus des éléments ont été remplacés puis assemblés car ceux d'origine étaient beaucoup trop détériorés. Des greffes ont été apposées sur certaines parties, de nombreux clous ont été enlevés pour les remplacer par des tenons et mortaises comme dans la structure initiale.

Puis un traitement pour le bois, composé d'un mélange de solvant et d'insecticide (cyperméthrine), a été posé jusqu'à saturation de ce dernier.
